209270 BULLETIN DE SERVICE TECHNIQUE: DEFAILLANCE POULIE ET/OU ROULEMENTS DE L'ALTERNATEUR

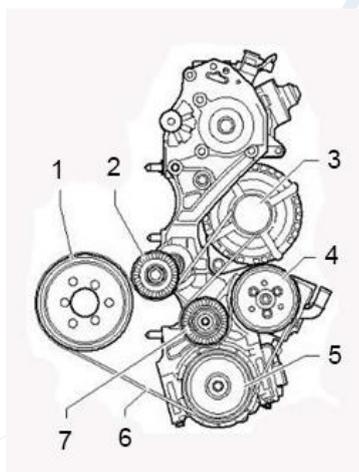
Le problème peut être provoqué par plusieurs facteurs, notamment la courroie d'accessoires, le galet tendeur, le compresseur de climatisation, la pompe à eau, la pompe de direction assistée et ses composants, la poulie de vilebrequin.

- 1 - Poulie compresseur climatisation
- 2 - Galet tendeur
- 3 - Poulie alternateur
- 4 - Pompe à eau
- 5 - Poulie de vilebrequin
- 6 - Courroie trapézoïdale à nervures (Poly-V)
- 7 - Galet enrouleur

Il est recommandé de bien vérifier tous les composants du système de la courroie d'accessoires avant d'installer le nouvel alternateur.

Assurez-vous que la courroie ne présente aucun signe d'étirement ou de dommage.

Vérifiez que le galet tendeur fonctionne correctement.

Vérifiez que toutes les poulies et le galet tendeur bougent correctement.

Assurez-vous que la poulie de vilebrequin a un jeu axial correct et limité et qu'elle est en bon état.

Dans le cas où les éléments ci-dessus présentent des défauts ou des signes suspects, le composant doit être remplacé afin d'éviter une défaillance prématurée de l'alternateur et d'autres pièces qui pourraient annuler la garantie.
