209270 BULLETIN DE SERVICE TECHNIQUE: DEFAILLANCE POULIE ET/OU ROULEMENTS DE L'ALTERNATEUR

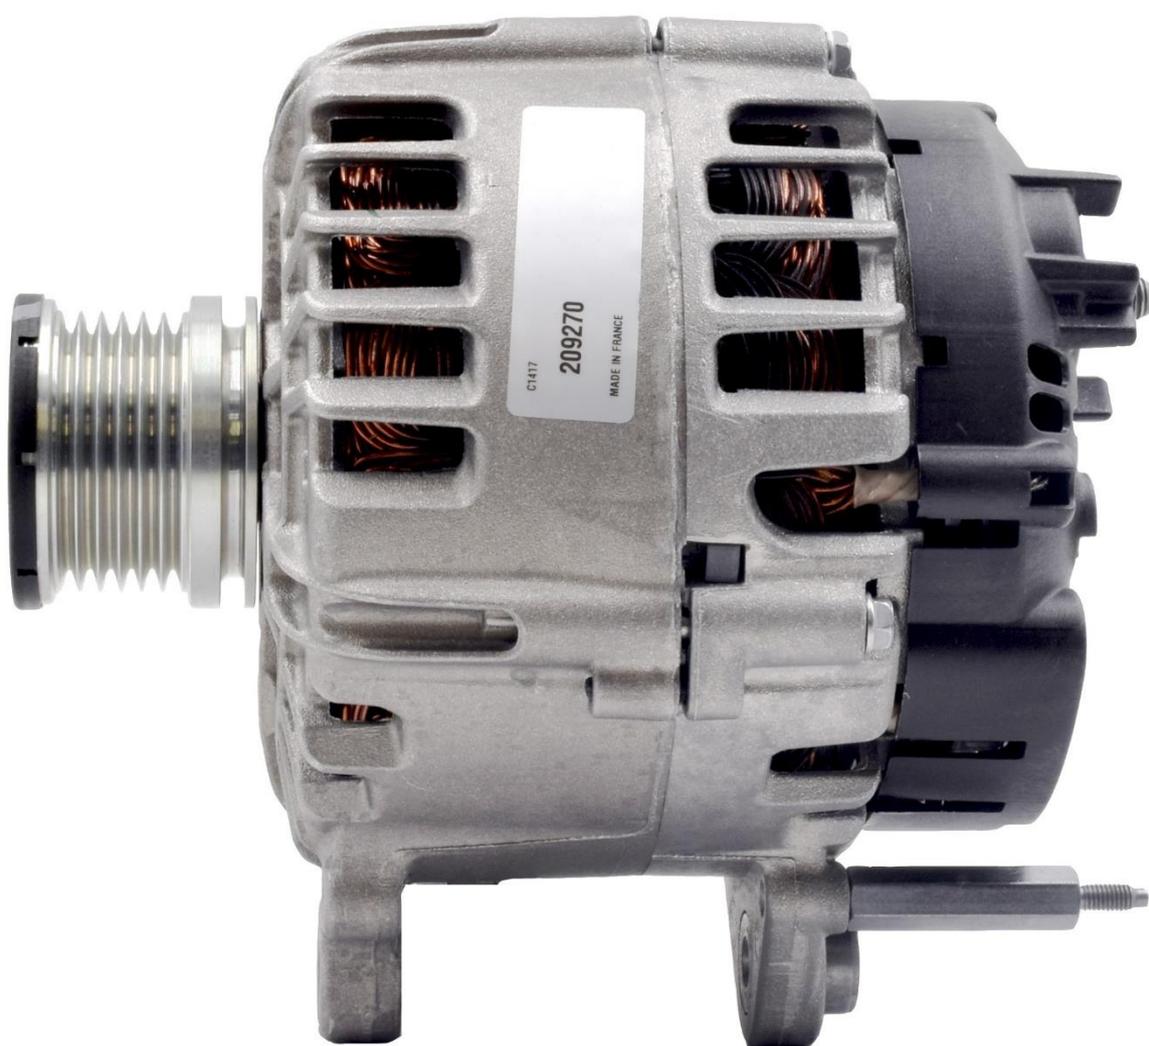
Les véhicules sur lesquels cet alternateur est installé (modèles FG18T070, 103, 123, 124) présentent des défauts connus qui provoquent une défaillance prématurée de la poulie et/ou des roulements de l'alternateur.

Le problème peut être provoqué par plusieurs facteurs, notamment la courroie d'accessoires, le galet tendeur, le compresseur de climatisation, la pompe à eau, la pompe de direction assistée et ses composants, la poulie de vilebrequin.

Il est recommandé de bien vérifier tous les composants du système de la courroie d'accessoires avant d'installer le nouvel alternateur.

Assurez-vous que la courroie ne présente aucun signe d'étirement ou de dommage.

Vérifiez que le galet tendeur fonctionne correctement.

Vérifiez que toutes les poulies et le galet tendeur bougent correctement.

Assurez-vous que la poulie de vilebrequin a un jeu axial correct et limité et qu'elle est en bon état.

Dans le cas où les éléments ci-dessus présentent des défauts ou des signes suspects, le composant doit être remplacé afin d'éviter une défaillance prématurée de l'alternateur et d'autres pièces qui pourraient annuler la garantie.
